# ADAPTAÇÃO A SITUAÇÕES DE CHEIA EXCECIONAL

Hotel Rural “Villa do Banho”  
(S. Pedro do Sul)

Relatório de boas práticas

ANQIP, 2015

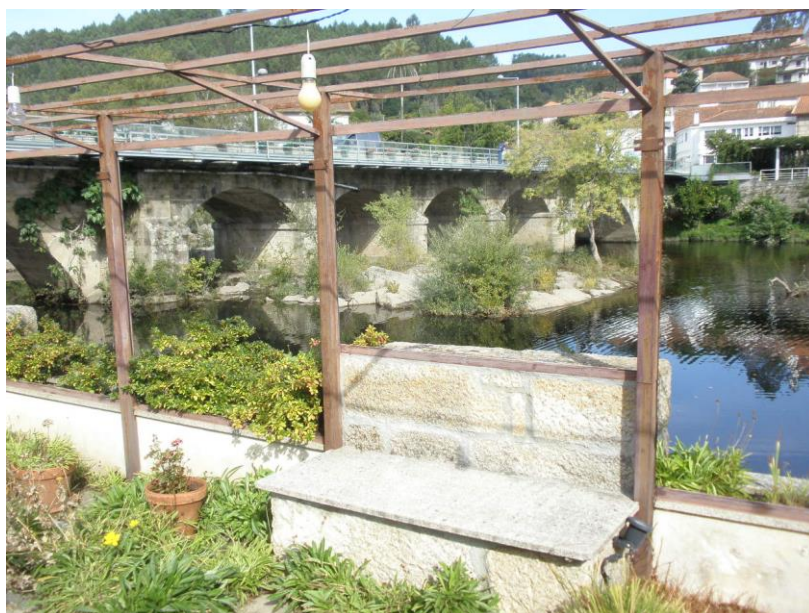
Fotografia 3 – Hotel Rural Vila do Banho (Pérgula)

Durante a construção (inverno 200/2001) verificou-se uma cheia excepcional cujo nível atingiu metade do piso térreo. Esta situação levou as proprietárias a procurarem uma solução para prevenir a ocorrência de situações análogas, tendo sido desenvolvido pelo Gabinete de Arquitetura João Eduardo Marta, Lda. uma pérgula no jardim das traseiras com uma solução de instalação rápida de comportas de contraplacado marítimo (fotografias 3, 4, 5 e 6).

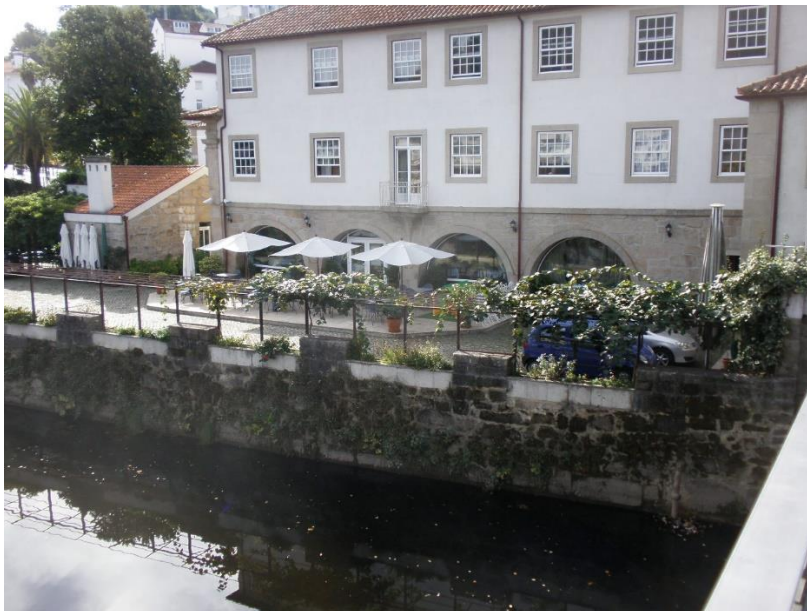
Fotografia 4 – Hotel Rural Vila do Banho (Alçado Posterior com Pérgula)

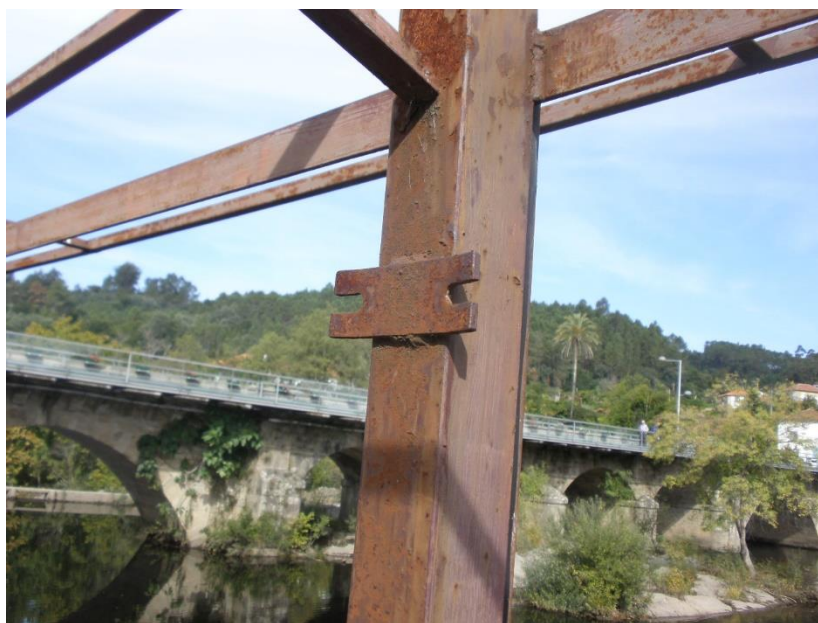
Fotografia 5 – Hotel Rural Vila do Banho (pormenor da pérgula)

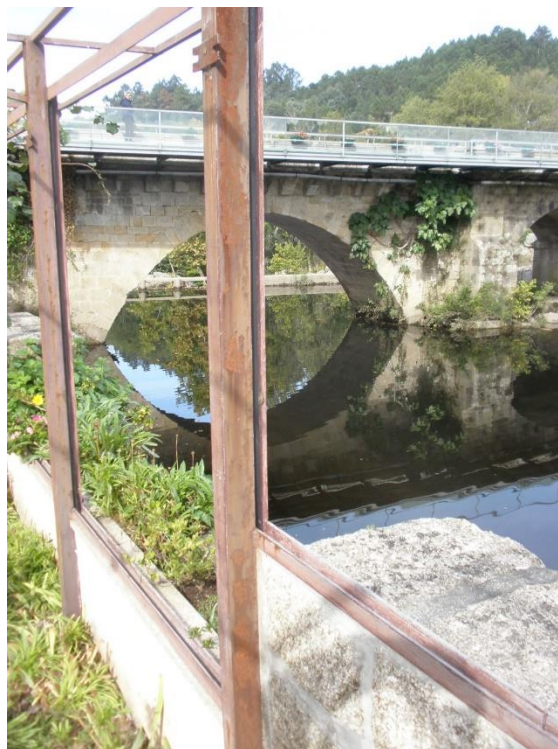
Fotografia 6 – Hotel Rural Vila do Banho (pormenor da pérgula)

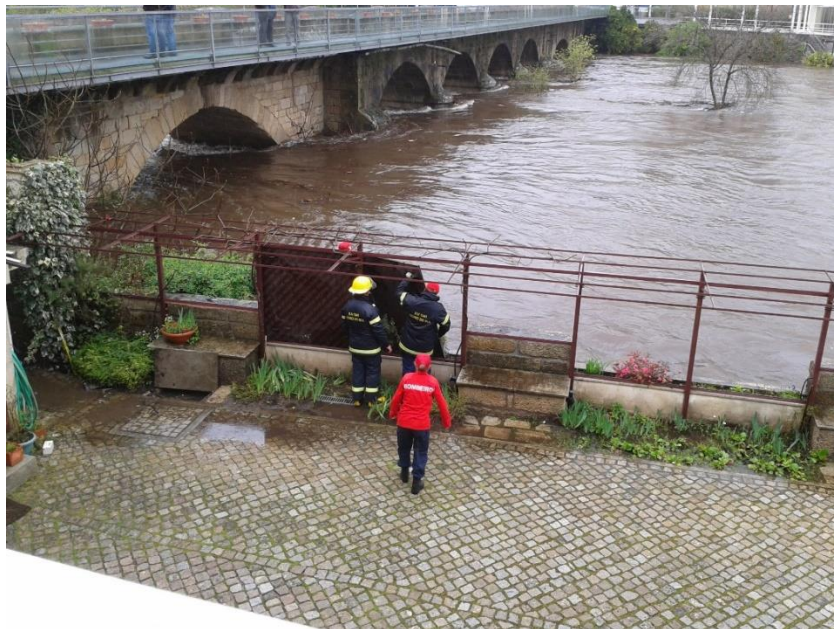
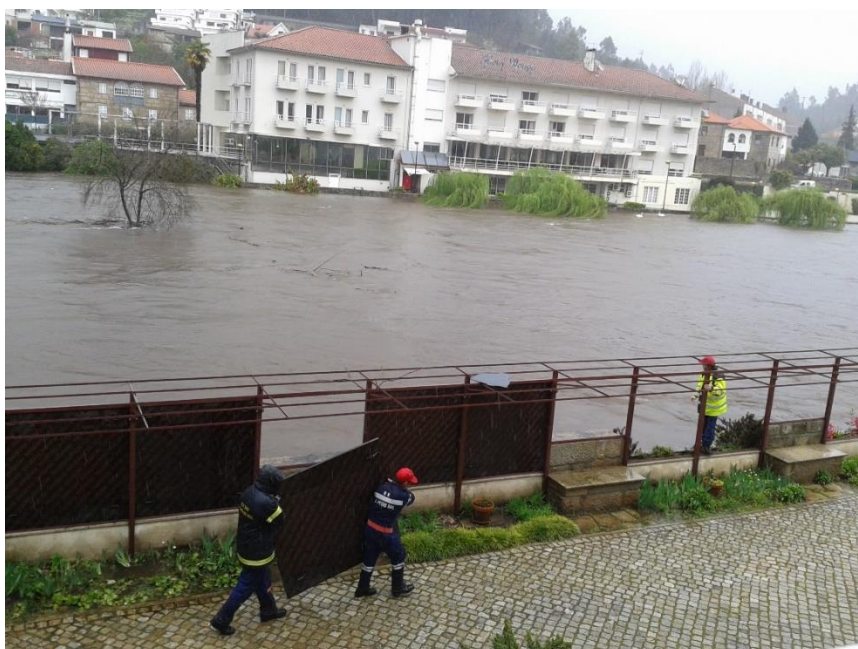
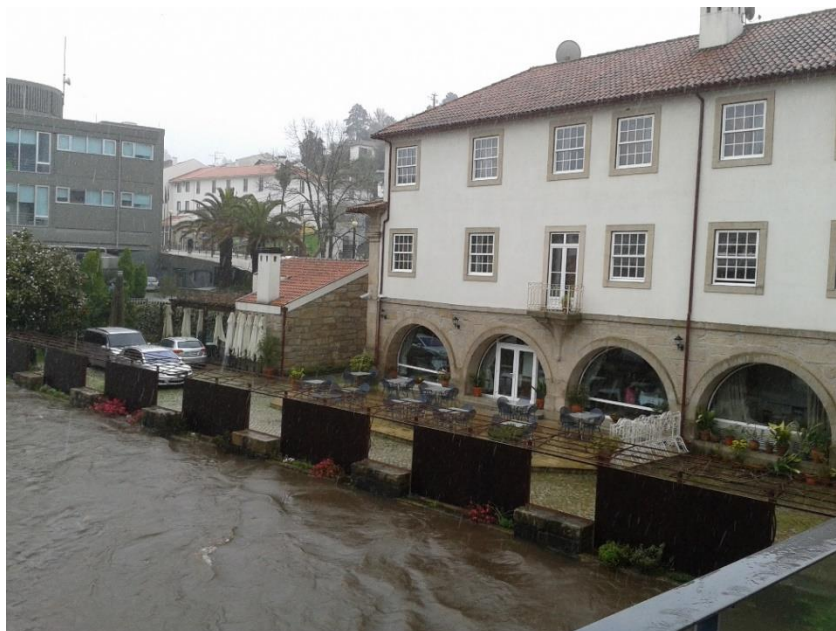
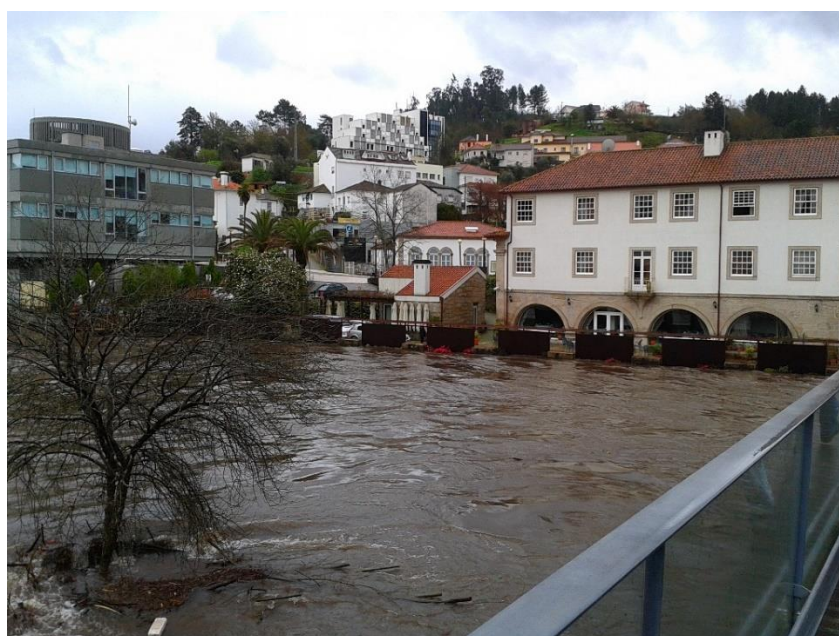
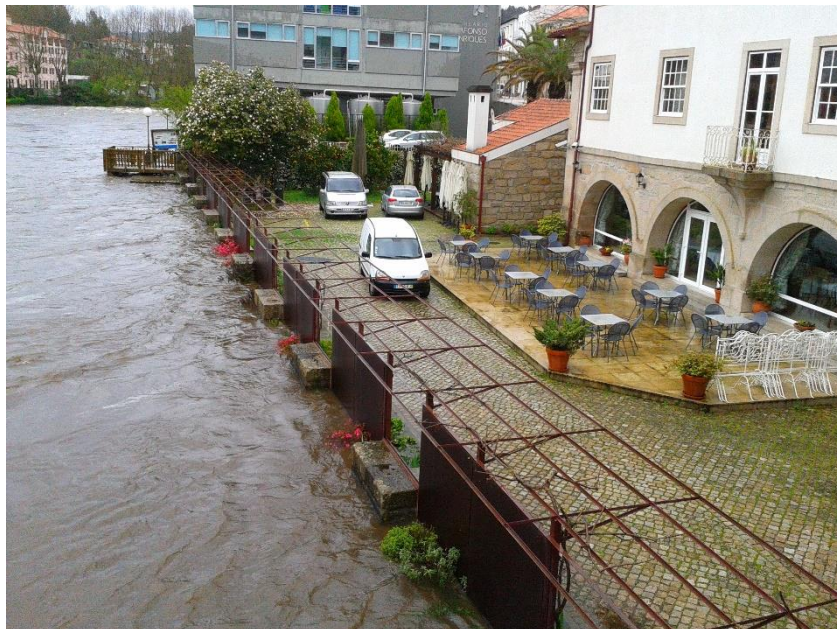
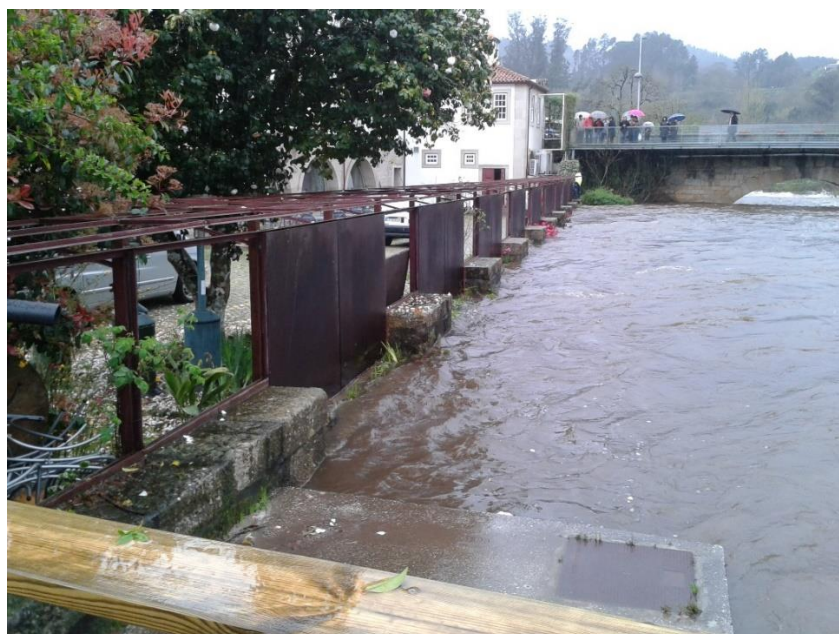
Fotografia 7 – Hotel Rural Vila do Banho (instalação das comportas da pégula)

Fotografia 8 – Hotel Rural Vila do Banho (instalação das comportas da pégula)

Fotografia 9 – Hotel Rural Vila do Banho (instalação das comportas da pérgula)

Fotografia 10 – Hotel Rural Vila do Banho (instalação das comportas da pérgula)

Fotografia 11 – Hotel Rural Vila do Banho (instalação das comportas da pérgula)

Fotografia 14 – Hotel Rural Vila do Banho (instalação das comportas da pégula)

Esta solução veio revelar-se de grande eficácia no inverno de 2013, onde ocorreu também uma cheia excepcional, cujo nível atingiria também o rés-do-chão do edifício se não fosse a solução de comportas prevista. Como se pode ver nas fotografias 7 a 14, quando se começou a constatar a subida excepcional do rio as comportas (em dois níveis) foram instaladas pelos Bombeiros em poucos minutos e revelaram ser uma solução de grande eficácia e sem compromisso estético para o edifício.

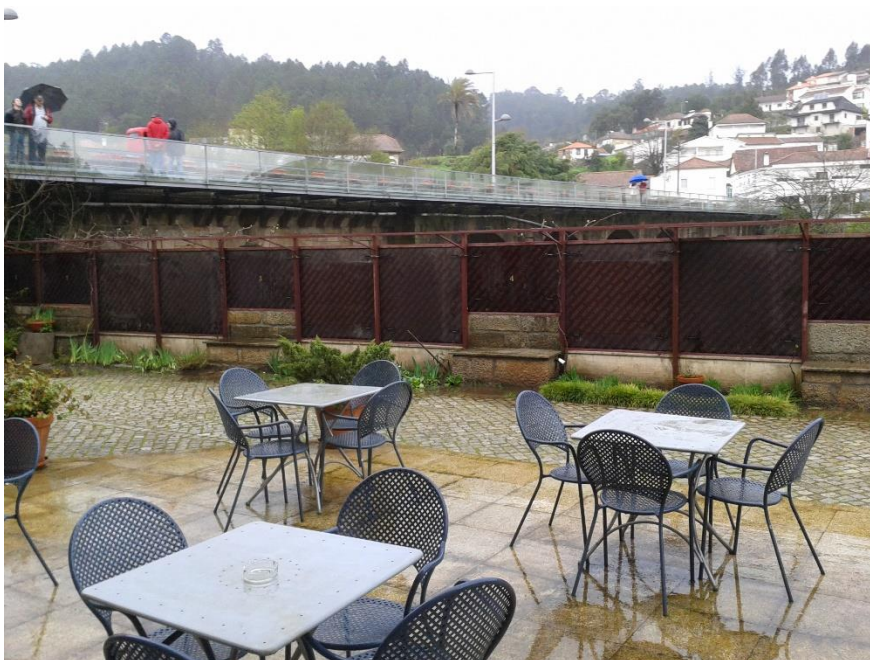
Na fotografia 15 pode observar-se a comporta completamente instalada, verificando-se a total eficácia da solução, que continuou a permitir a utilização da esplanada do logradouro apesar de os níveis no rio se localizarem a cerca de meia altura da referida pérgula.

Fotografia 15 – Hotel Rural Vila do Banho (comportas da pérgula instaladas)
